# Report check-up condominio

## Condominio Riviera – Pescara

Ispezione tecnica con drone di copertura, facciate, balconi, gronde e criticità manutentive.

Report ID:  
**VL-CON-2026-021**

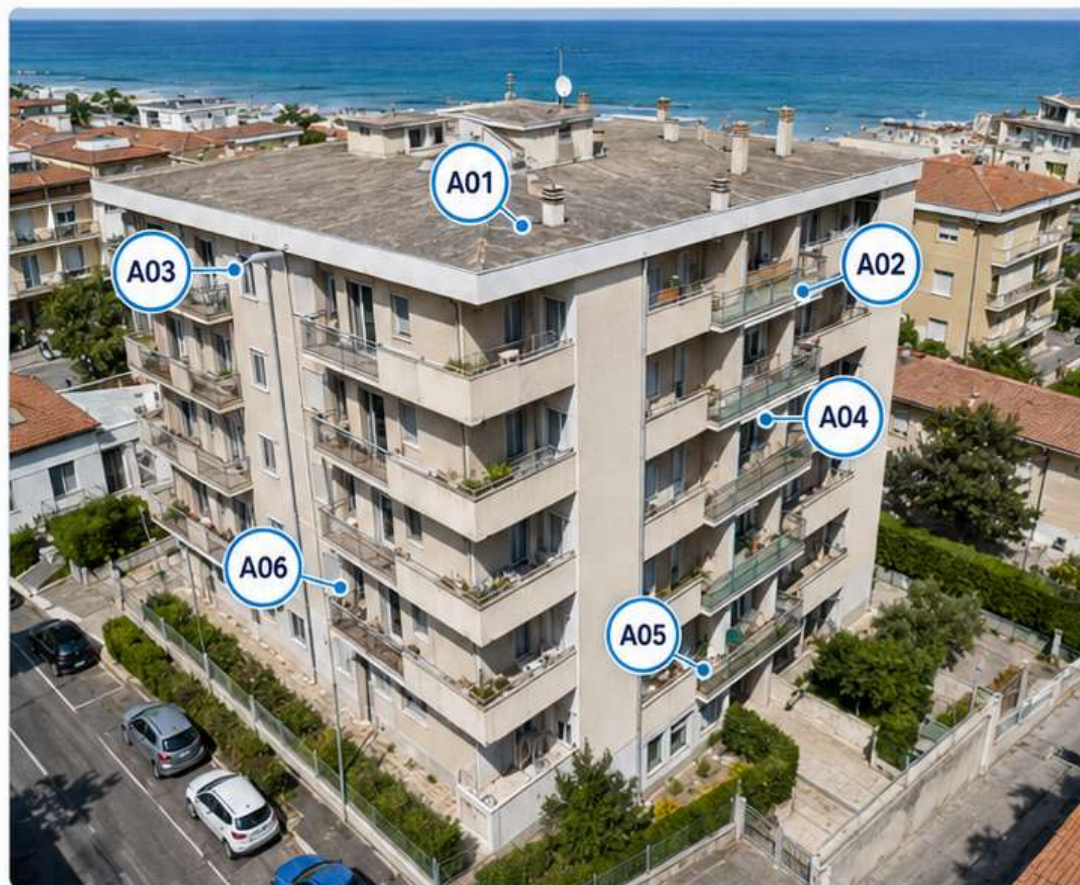
- buona continuità generale del fabbricato;
- degrado localizzato intonaco su facciata sud in A01;
- anomalia su frontalino balcone in A04;
- criticità locali su gronda/pluviale in A03;
- segni di usura ringhiere e sigillature in A02/A05.

Degrado localizzato dell'intonaco sulla facciata sud.

Segni di usura su ringhiera e sigillature su giunti.

Accumulo di detriti in gronda e pluviale parzialmente ostruito.

Degrado del frontalino balcone con distacco intonaco.

Usura sigillature e ossidazione elementi metallici.

Fessurazioni verticali e distacchi di intonaco localizzati.

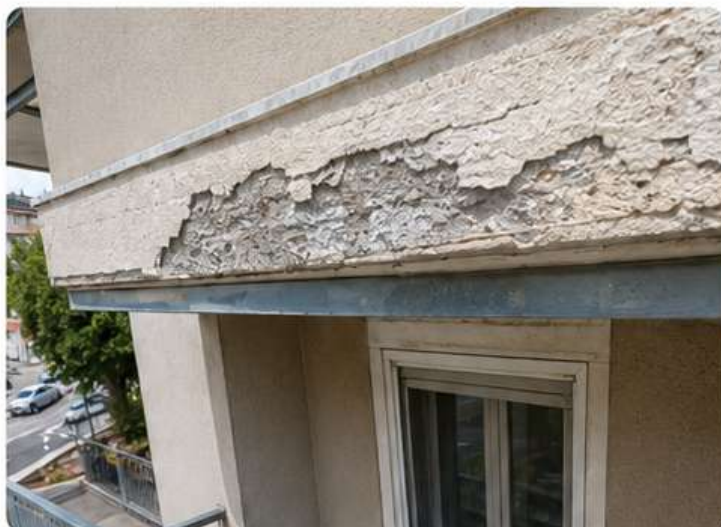
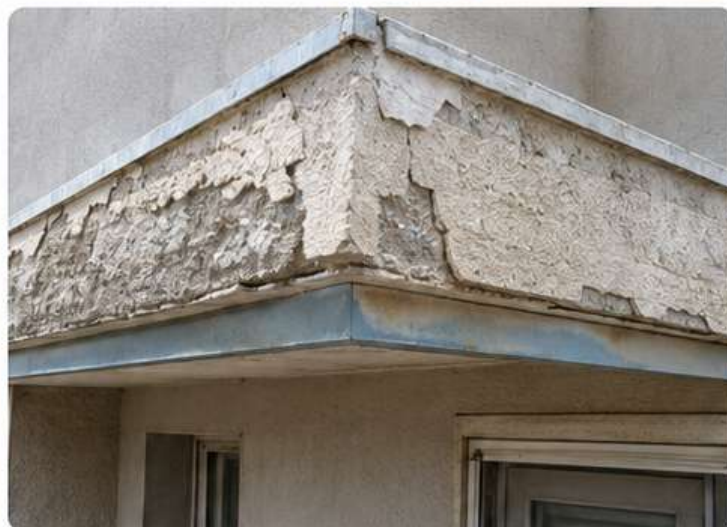
**A01**

**Distacco intonaco e degrado  
localizzato del frontalino balcone.**

**Priorità Alta**

Superficie  
interessata:  
**4,5 m<sup>2</sup>**

Si rileva il distacco localizzato dell'intonaco del frontalino balcone, con evidente degrado della finitura superficiale e presenza di fessurazioni e porzioni in fase di distacco. L'elemento presenta segni di weathering e perdita di coesione del materiale.

- Infiltrazioni d'acqua e ristagni alla sommità del frontalino.
- Invecchiamento e deterioramento dei materiali.
- Carbonatazione e cicli di gelo/disgelo o esposizione agli agenti atmosferici.
- Precedenti interventi di manutenzione non idonei o insufficienti.

**Rischio:  
caduta frammenti /  
infiltrazioni**

- Verifica e approfondimento da parte di tecnico qualificato.
- Messa in sicurezza dell'area sottostante (se necessaria).
- Rimozione delle parti instabili e trattamento del supporto.
- Ripristino e ricostruzione dell'intonaco con materiali idonei e finitura del frontalino.

**Intervento:  
entro 15 giorni**
