# Report di ispezione termografica

Impianto fotovoltaico a terra — 998,4 kWp

| <b>COMMITTENTE</b> | Solaria Energia S.r.l. (esempio) | <b>CODICE REPORT</b> | VL-2026-0147-T |
| <b>IMPIANTO</b> | Parco FV "Colle del Sole" | <b>DATA DEL VOLO</b> | 2 luglio 2026 |

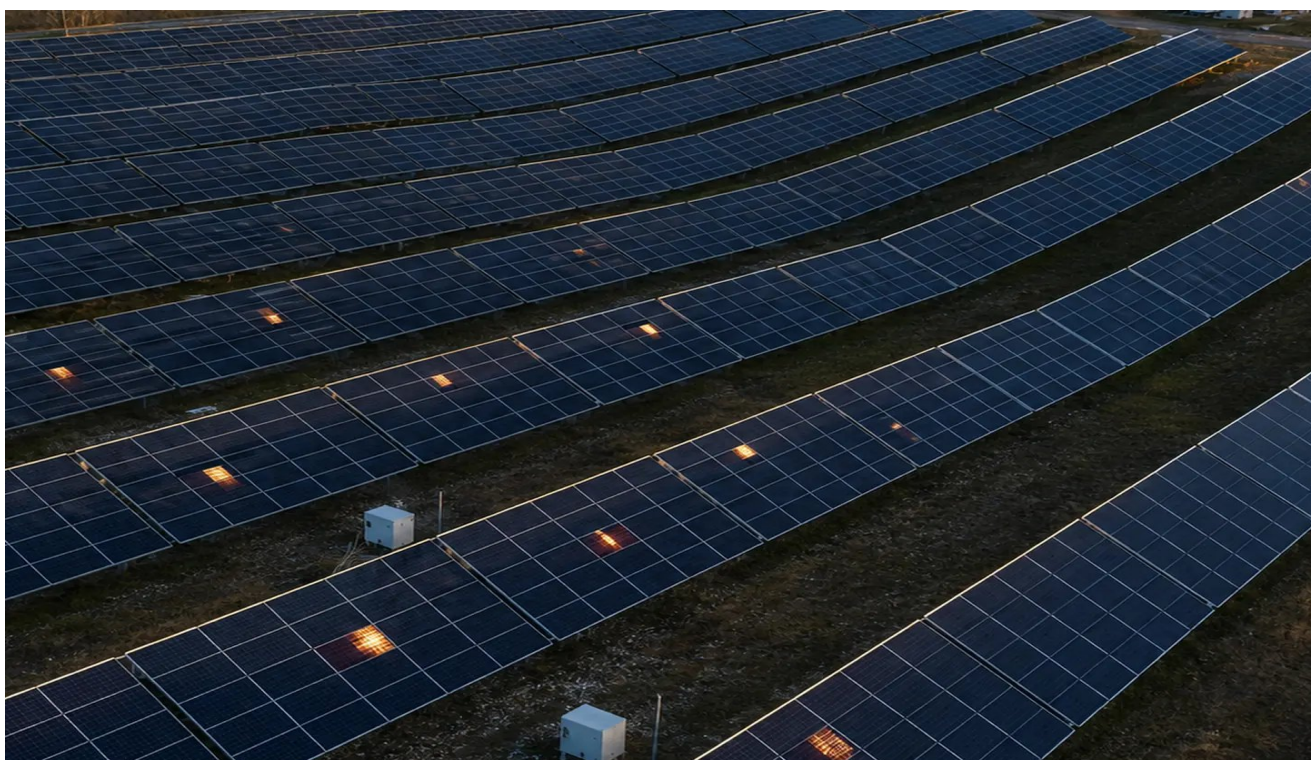
Campo fotovoltaico al crepuscolo: le celle in riscaldamento anomalo emergono rispetto ai moduli adiacenti.

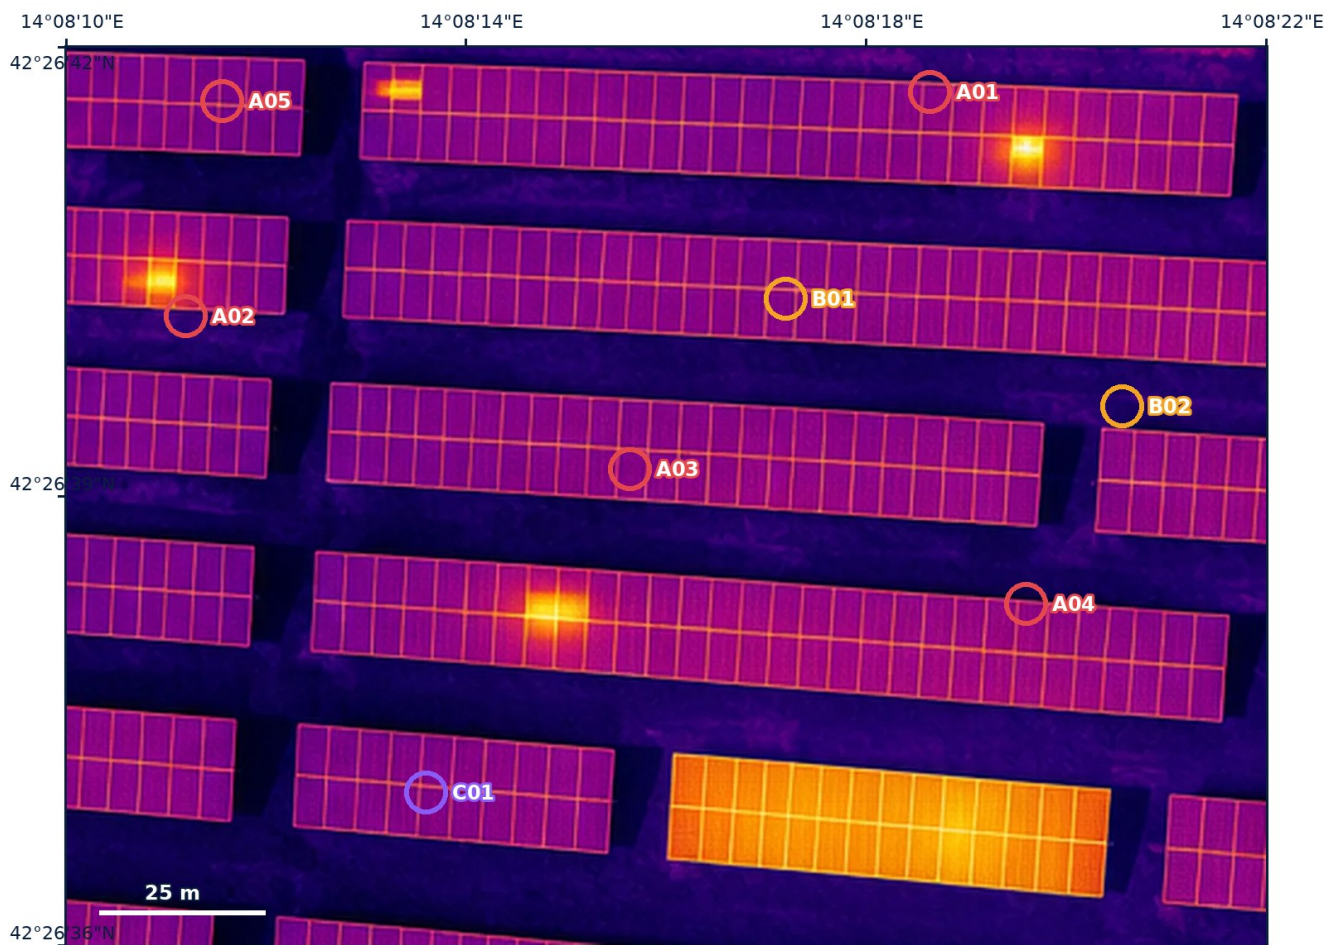
## Ortomosaico termico e localizzazione

| ID | Classe | Posizione | $\Delta T$ | Gravità | Azione |
|---|---|---|---|---|---|
| A01 | Hotspot cella | S02 · modulo 34 | +27 °C | ALTA | Verifica elettrica prioritaria |
| A02 | Hotspot cella | S02 · modulo 98 | +25 °C | ALTA | Verifica elettrica prioritaria |
| A03 | Hotspot cella | S04 · modulo 58 | +22 °C | ALTA | Verifica al prossimo fermo |
| A04 | Hotspot cella | S07 · modulo 141 | +21 °C | ALTA | Verifica al prossimo fermo |
| A05 | Hotspot cella | S09 · modulo 23 | +20 °C | ALTA | Verifica al prossimo fermo |
| B01 | Diodo bypass | S03 · modulo 119 | +14 °C | MEDIA | Controllo junction box |
| B02 | Diodo bypass | S06 · modulo 41 | +12 °C | MEDIA | Controllo junction box |
| B03 | Diodo bypass | S11 · modulo 158 | +11 °C | MEDIA | Controllo junction box |
| C01 | Stringa aperta | S05 · moduli 1–26 | uniforme | CRITICA | Intervento entro 2 settimane |
| D01 | Sporcamento | S08 · moduli 80–86 | +6 °C | BASSA | Pulizia mirata |
| D02 | Sporcamento | S08 · moduli 105–110 | +5 °C | BASSA | Pulizia mirata |
| D03 | Sporcamento | S10 · moduli 128–133 | +6 °C | BASSA | Pulizia mirata |
| E01 | Ombreggiamento | S01 · margine est | — | BASSA | Taglio vegetazione |
| E02 | Ombreggiamento | S12 · margine ovest | — | BASSA | Taglio vegetazione |

Coordinate WGS84 indicative (esempio). I marker corrispondono agli ID del registro; l'ortomosaico completo ad alta risoluzione è tra gli allegati digitali.

| Priorità | Intervento | Tempistica |
|---|---|---|
| 1 — CRITICA | Ripristino elettrico stringa S05 (26 moduli fuori servizio; $\approx 1,0\%$ della producibilità totale). | Entro 2 settimane |
| 2 — ALTA | Verifica I-V e ispezione ravvicinata dei 5 moduli con hotspot; valutare sostituzione per i 2 casi con $\Delta T > 25$ °C. | Prossimo fermo programmato |
| 3 — MEDIA | Controllo delle junction box dei moduli B01–B03 (diodi di bypass attivi). | Entro 60 giorni |
| 4 — BASSA | Pulizia mirata aree D01–D03 e taglio vegetazione ai margini est e ovest (E01–E02). | Entro fine mese |
